MAG

Lühike juhend

MAG-i esipaneel

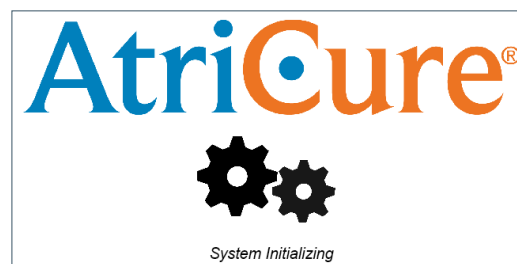
Märkus. Puutetundlik ekraan kuvab SELF-TEST (enesetest)

- Pärast sisselülitamist teostab MAG süsteemi enesetestid. Enesetestid tekitavad käivitamisel kaks kiiret piiksu.
6. Kontrollige, kas helisignaali tekitatakse.

- Kui kõik enesetestid on läbitud, lülitub MAG režiimile STANDBY (ooterežiim).
 - Kui mõni enesetest ebaõnnestub, annab MAG pidevat helisignaali ja lülitub režiimi FAULT (riike).
